**ESTABILIZACIÓN DE DESLIZAMIENTOS EN LADERAS CON
SUELOS RESIDUALES MEDIANTE SOIL NAILING.
APLICACIÓN A UN DESLIZAMIENTO EN CONCEPCIÓN
(CHILE)**

FERNANDEZ VINCENT, Juan Manuel
TERRATEST TÉCNICAS ESPECIALES S.A.

GUZMAN GIULIANI, Aldo Daniel
PILOTES TERRATEST S.A.

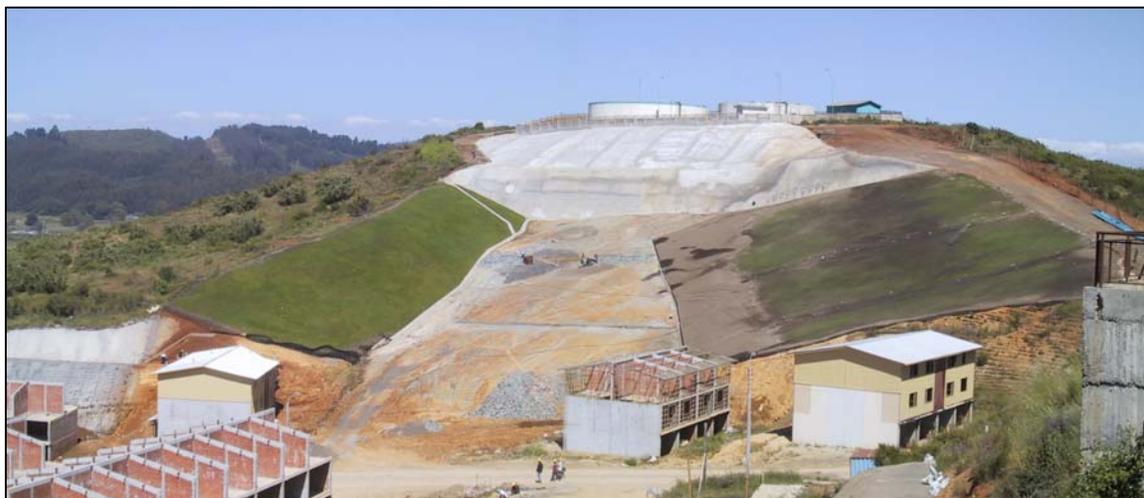
Figura 1. Vista panorámica de la estabilización mediante Soil Nailing del Sector de tanques de abastecimineto ESSBIO. Loteo Lo Galindo

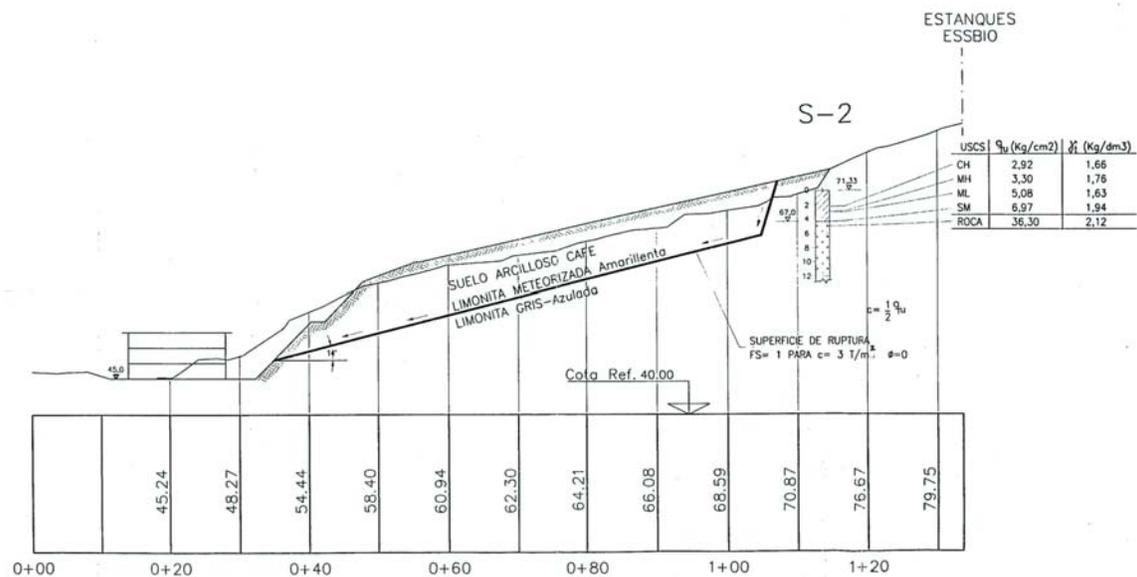
El perfil de la figura 3 esquematiza la situación de falla trazada según plano de fractura paralelo a la estratificación en la arenisca descompuesta (*Falla Transnacional*). La observación atenta de este corte al nivel de la terraza donde se construyeron edificios permitió apreciar el escurrimiento continuo de agua por los planos

de estratificación a varias alturas de la arenisca, lo que se interpreta como la causa relevante de la falla luego del desequilibrio producido por el corte del pie del talud.

Figura 3. Perfil de la falla. Se aprecia las unidades de suelo presentes y el contacto Limonita (arenisca)-Arcilla, donde se produjo el deslizamientos.

Cabe señalar que la observación atenta de la superficie de falla al pie del talud, cuando se iniciaba el deslizamiento, muestra la existencia de un plano de debilidad estructural localizado en la zona superior de la limonita, en donde se activaron planos de falla paralelos y ortogonales a su superficie. Los testigos de sondeos perforados en el terreno natural, no muestran indicios de estos planos potenciales, aunque por la naturaleza sedimentaria de la arenisca debe esperarse que existan planos con arcilla relativamente más débil, cruzando en el sentido de la foliación y que se activan como planos de falla al imponérsele una sollicitación al corte.

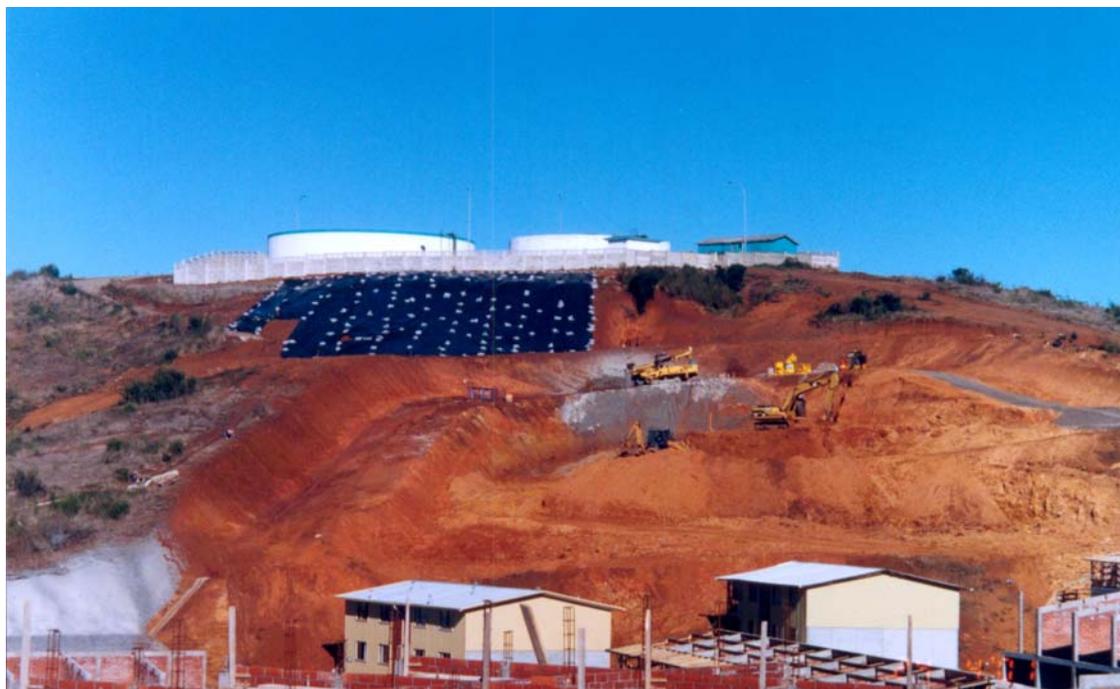
Figura 5. Inicio de trabajos de estabilización luego de retirada gran parte de la masa de suelo deslizada.

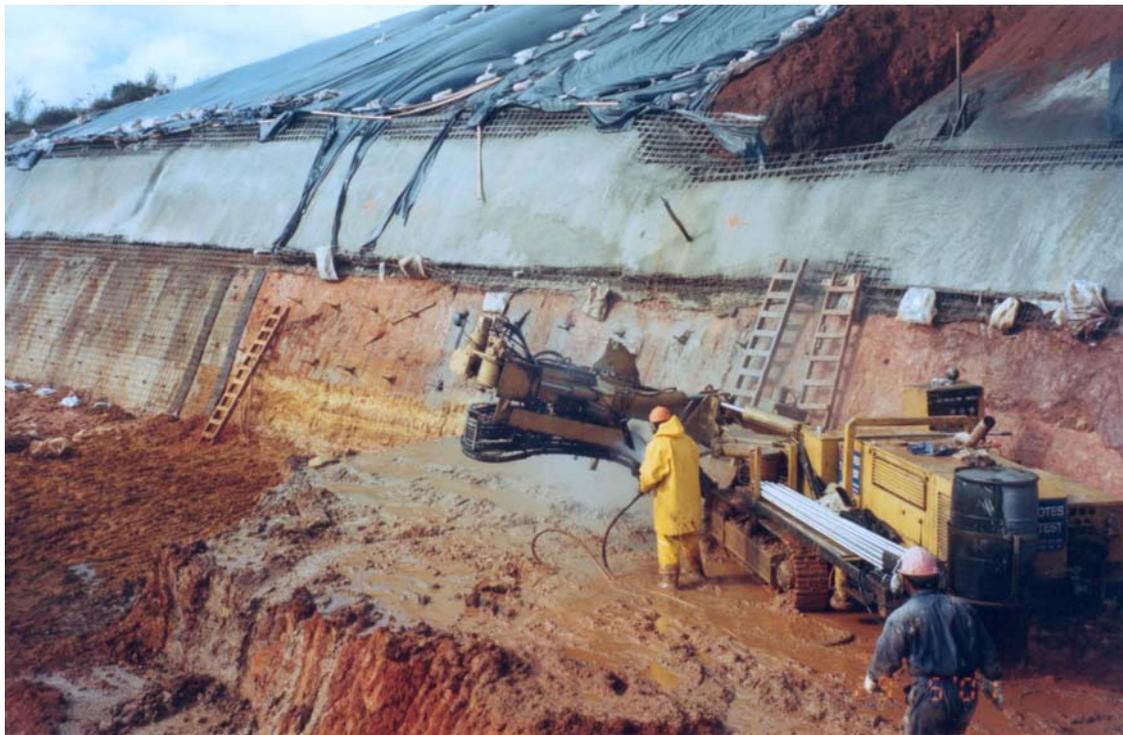
Figura 6. Etapa de ejecución del muro en forma descendente.

La construcción procedió simultáneamente con el progreso de la excavación y el muro se construyó desde arriba hacia abajo por

tramos, con juntas tanto verticales como horizontales. El ancho de avance de las trincheras se determinó en función de las características del suelo, y siempre garantizando la estabilidad de la estructura.

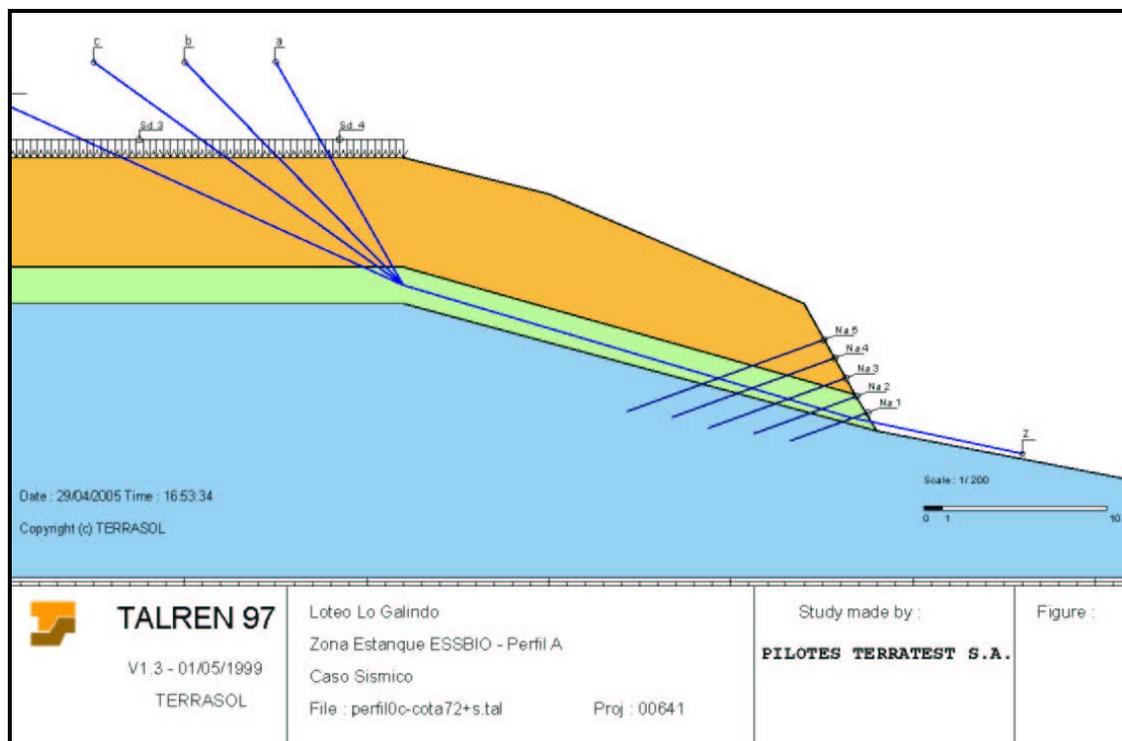
Figura 7. Modelo de cálculo empleado para el diseño.

Las superficies de falla consideradas son del tipo no circulares, las mismas fueron guiadas por el estrato débil que causó la falla o movimientos de los taludes existentes.

Para una combinación de estado sísmico y superficie de falla no circular, el manual técnico del software Talren indica que el método de cálculo a utilizar es el de las Perturbaciones (Raulin, Rouques and Toubol, 1974), pues el método de Bishop es incompatible con esta opción.
